Besiktningssprotokoll

Försäkringsbesiktning för Anticimex Säljarsförsäkrat

Fastighetsbeteckning: Forshälla-Sund 1:169	
Fastighetsägare: Stefan Sandberg och Carina Sandberg	
Fastighetsadress: Kastetvägen 37	
Postnummer: 451 90	Ort: Uddevalla

Besiktningdatum: 2022-10-21	Protokollnummer: 67220139
Temperatur: 6 °C	Väderlek: Molnigt
Tekniker: Andreas Ohlsson	
E-post: andreas.ohlsson@anticimex.se	
Kontor: Uddevalla	
Närvarande: Säljare närvarade vid besiktningen.

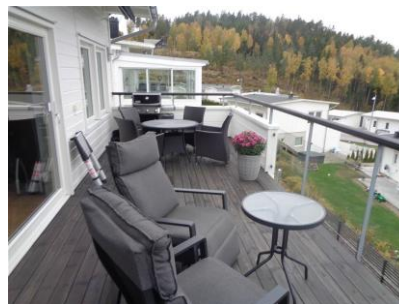
Utvändigt / Övre altan

- Pappen som utgör tak till underliggande utrymmen är inte besiktigad då den täcks av en trätrall.

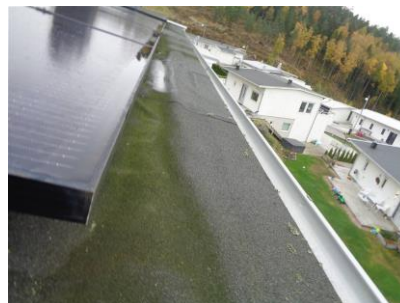
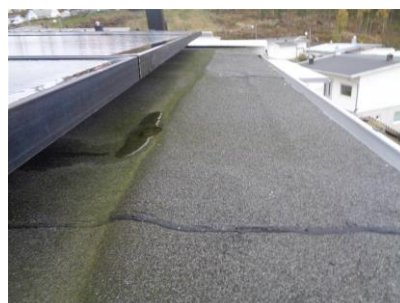
Utvändigt / Tak

- Takpappen har veck/bubblor i nederkanten mot takfoten.

Veck och bubblor på takpappen innebär att fuktskyddet kan ha nedsatt funktion, vilket kan leda till fuktskador i underliggande konstruktioner.

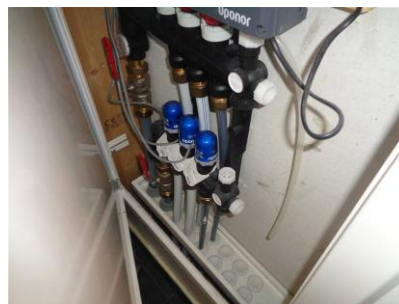
Entréplan / Dusch/Toalett/Pannrum

⚠ - Vattentät botten i Installationsutrymme för vattenburen golvvärme är inte tät mot väggar.

Detta ökar risken för att ett läckage inte upptäcks i tid. Det kan leda till fuktskador i omkringliggande konstruktioner.

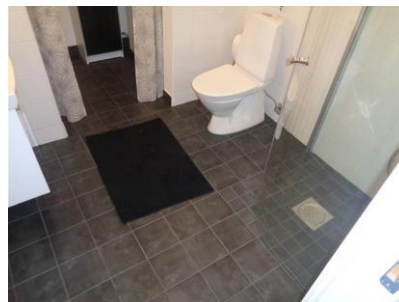
Normala fuktvärden indikerades mot klinker/kakel.

En viss fukt tränger alltid in bakom kakel/klinker via fogarna, detta är helt normalt och innebär inte att tätskiktet/ våtrumsisoleringen under kaklet/klinkern är bristfälligt eller ur funktion.

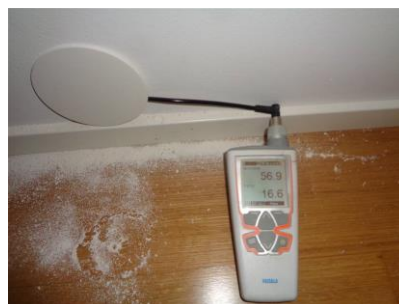
Souterrängplan / Allmänt

✓ - Vid kontroll av konstruktion uppmättes fuktvärden under kritisk nivå för mikrobiell tillväxt och normal lukt upplevdes.

Kontroll av konstruktion utfördes med provhål i utreglad vägg i Sovrum 1.

Källargrundmurar med påreglade isolerade ytterväggar.

Den relativa fuktigheten uppmättes till 57 % och en normal lukt kunde kännas.

Risk för mikrobiell tillväxt föreligger om den relativa fuktigheten (RF) i den omgivande luften är över 75 % vilket i furuvirke motsvarar en fuktkvot (FK) på 17 %.

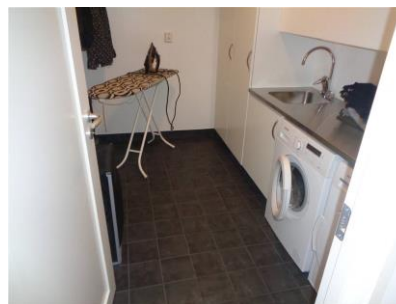
Souterrängplan / Tvättstuga

Fuktindikering i utrymmet gav inga förhöjda fuktindikationer.

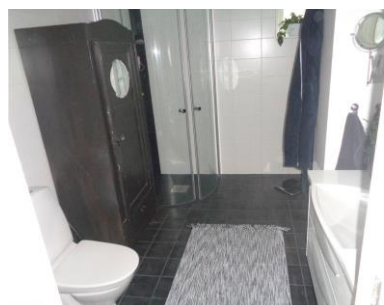
Souterrängplan / Dusch/Toalett

Normala fuktvärden indikerades mot klinker/kakel.

En viss fukt tränger alltid in bakom kakel/klinker via fogarna, detta är helt normalt och innebär inte att tätskiktet/ våtrumsisoleringen under kaklet/klinkern är bristfälligt eller ur funktion.
