Besiktningssprotokoll

Försäkringsbesiktning för Anticimex Säljarsförsäkrat

Fastighetsbeteckning: Snigeln 11	
Fastighetsägare: Dödsbo efter Jan Eric Carlin	
Fastighetsadress: Snigelstigen 4	
Postnummer: 45154	Ort: Uddevalla

Besiktningdatum: 2024-05-01	Protokollnummer: 68257177
Temperatur: 16 °C	Väderlek: Sol
Tekniker: Stefan Söderberg	
E-post: Stefan.Soderberg@anticimex.se	
Kontor: Uddevalla	
Närvarande: Inga andra närvarande.

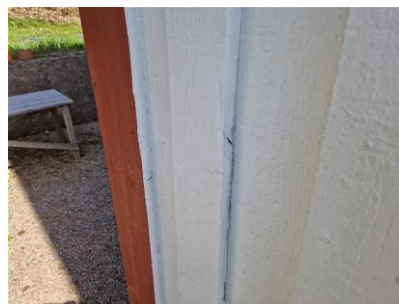
Utvändigt / Fasad

Fasadpanel och vindskivor är i behov av målning. Enstaka panelbräda har rötskador.

Risk för fuktrelaterade skador på grund av sämre vattenavvisande förmåga. Byte av rötskadad panel rekommenderas.

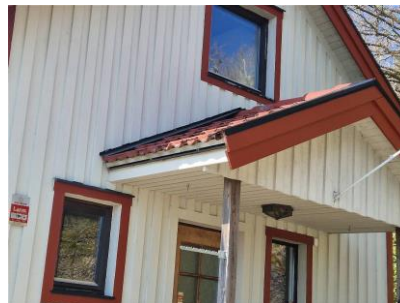
Utvändigt / Hängrännor / Stuprör

Hängrännor saknas ovan burspråk och farstukvist.

Bristerna medför ökad fuktbelastning mot fasad och grundläggning vilket kan leda fuktrelaterade skador.

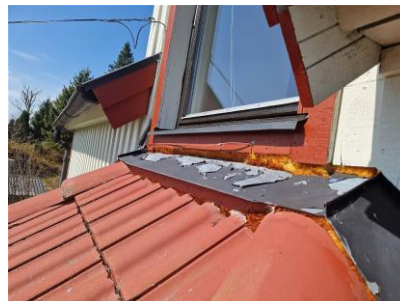
Utvändigt / Tak Burspråk

Otättheter på och vid tak/fasad vid burspråk är tätade med fogsikum.

Risk för fuktrelaterade skador i omkringliggande konstruktioner på grund av sämre vattenavvisande förmåga.

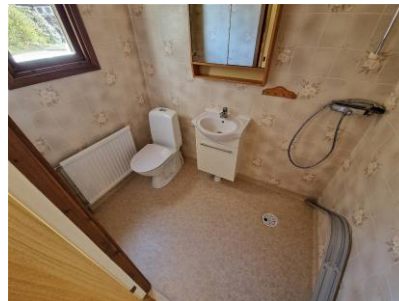
Entréplan / Dusch och WC

- Utrymmet bedöms vara äldre.
- Rör genomföring till WC-stol finns i golv.
- Golvfallet är mestadels plant.

Utrymmet bedöms ha passerat tiden för sin tekniska livslängd. Bristerna medför ökad risk för att vatten kan tränga ner i omkringliggande konstruktioner med fuktrelaterade skador som följd.

Vid fuktindikering som utfördes i utrymmet noterades inga förhöjda fuktindikationer.

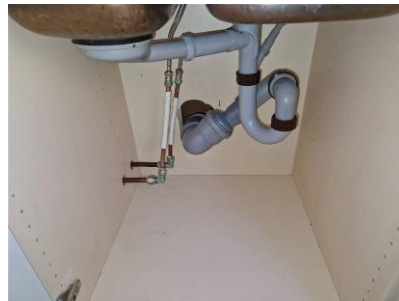
Entréplan / Kök

- Fuktskydd under kyl och frys finns inte.
- Fuktskydd under/i diskbänkskåp finns inte.

Utän fuktskydd är det svårare att upptäcka läckage. Risk att vatten/fukt tränger ner i omkringliggande konstruktioner med fuktrelaterade skador som följd.

Vid fuktindikering som utfördes i utrymmet noterades inga förhöjda fuktindikationer.

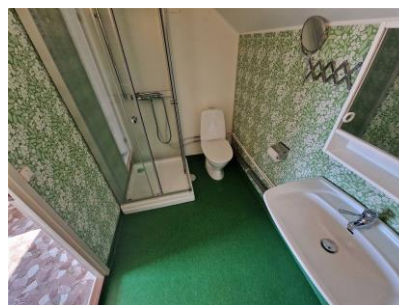
Övre plan / Dusch och WC

- Utrymmet har äldre våtrumsmattor.
- Klämringen i golvbrunnen är något lös.
- Golvfallet är bristfälligt.
- Duschkabin finns i utrymmet, vilket minskar fuktbelastningen mot våtrumsmattorna.

Utrymmet har passerat tiden för sin tekniska livslängd. Bristerna medför ökad risk för att vatten kan tränga ner i omkringliggande konstruktioner med fuktrelaterade skador som följd.

Vid fuktindikering som utfördes i utrymmet noterades inga förhöjda fuktindikationer.

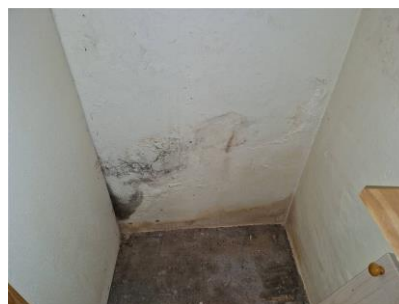
Källarplan / Allmänt

- Puts- och färgsläpp finns på källarväggar samt innerväggar.
- Vid fuktkvotsmätning i träkonstruktioner i kontakt med betongplatta och grundmurar uppmättes fuktvärden över kritisk fuktnivå för mikrobiell tillväxt.

Fuktkvoten uppmättes till 20 - 25 %. Risk för mikrobiell tillväxt föreligger om fuktkvoten överstiger 17 %.

Puts- och färg som släppt från underlaget invändigt på källarytterväggarna är ett tecken på att källarens utvändiga fuktskydd inte längre fungerar tillfredsställande. Med tanke på grundmurarnas uppbyggnad (ursprunglig del) rekommenderas kontakt med fackman för åtgärdsförslag.

Vidare rekommenderas att befintliga träkonstruktioner tas bort och vid behov ersättas med fuktsäkra material.

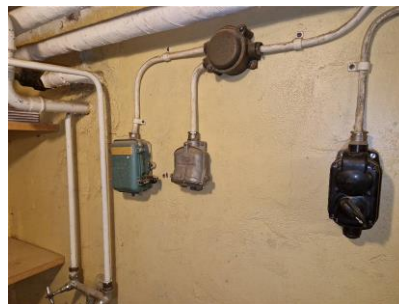
Hela huset / El

- Elanläggningen/-installationer i huset är delvis äldre.
- Jordfelsbrytare finns inte vid elcentralen.
- Förteckning över elcentraler är ofullständig.
- En säkringshuv saknas i elcentral.
- Äldre trefasuttag i metallutförande finns.

Äldre elanläggningar och elkablar är en säkerhetsrisk som kan orsaka både personskador och brand. Det är inget krav att hus byggda före år 2000 ska ha jordfelsbrytare. Jordfelsbrytaren minskar dock risken för personskador och brand orsakade av elanläggningen.

Kontakt rekommenderas med elektriker för kontroll och åtgärd.
